CENTRE FRANCO-ÉGYPTIEN
D'ÉTUDE DES TEMPLES DE
KARNAK
LOUQSOR (ÉGYPTE)
USR 3172 du Cnrs

RAPPORTS

SUR LES TRAVAUX DE KARNAK.

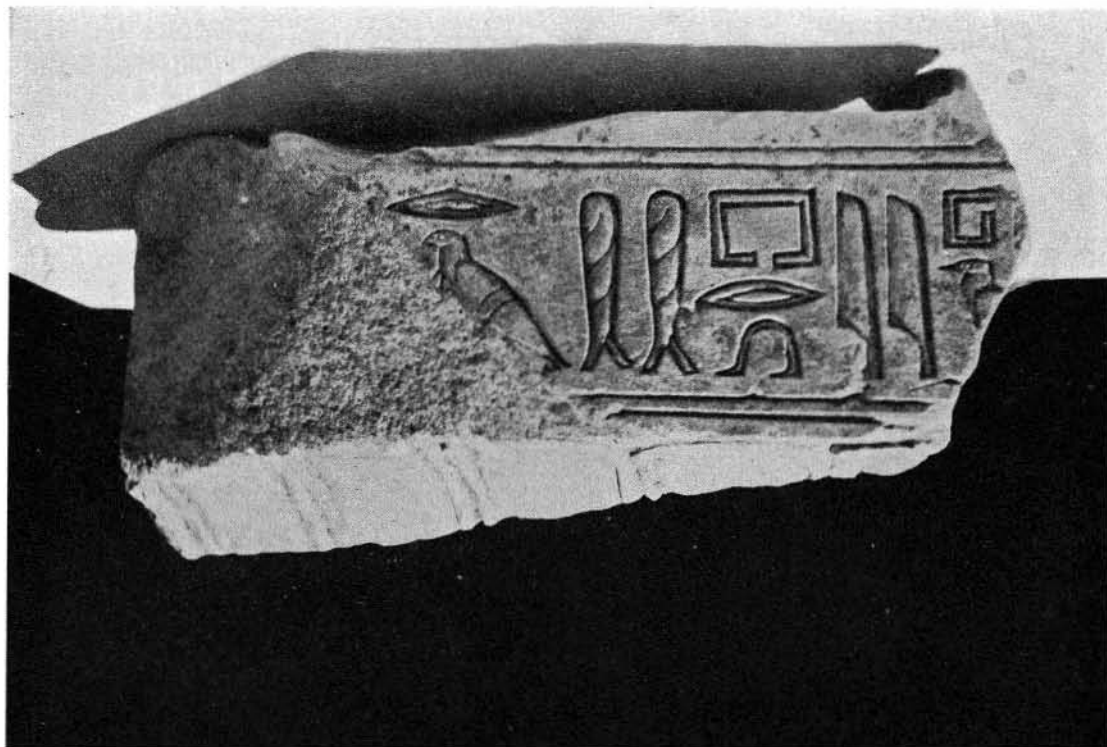
Fragment de la XI^e Dynastie trouvé dans les fondations du III^e pylône.

Toujours est-il que les pierres calcaires trouvées cette année sont soumises au même procédé, et, comme lorsque nous les trouvâmes je ne disposais d'aucune plaque photographique, je n'en donnerai les reproductions que l'an prochain. Seul le fragment de la XI^e dynastie paraît dans ce numéro (pl. XXXIV). L'épigraphie en est particulièrement intéressante.

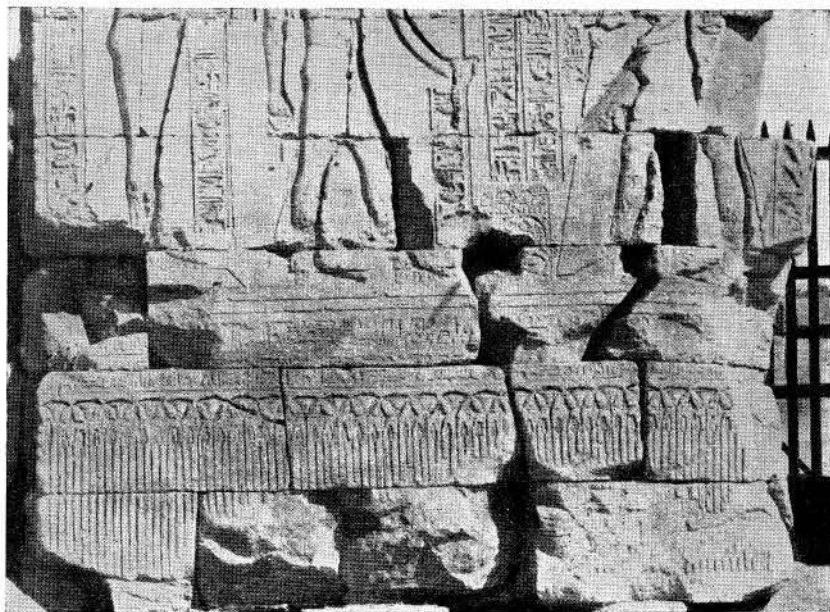
J'ai dit que Varille avait attiré l'attention du Service sur l'état de la porte de Montou : je le voyais menaçant, mais pas d'une façon aussi urgente qu'il se présenta : le 24 décembre des pierres de la partie inférieure du montant ouest se détachaient et tombaient : j'en étais immédiatement averti par C. Robichon qui fouille le temple de Montou pour l'Institut français d'Archéologie orientale (pl. XXXVII).

Chute des pierres du montant Ouest de la porte d'Amon Ré Montou.

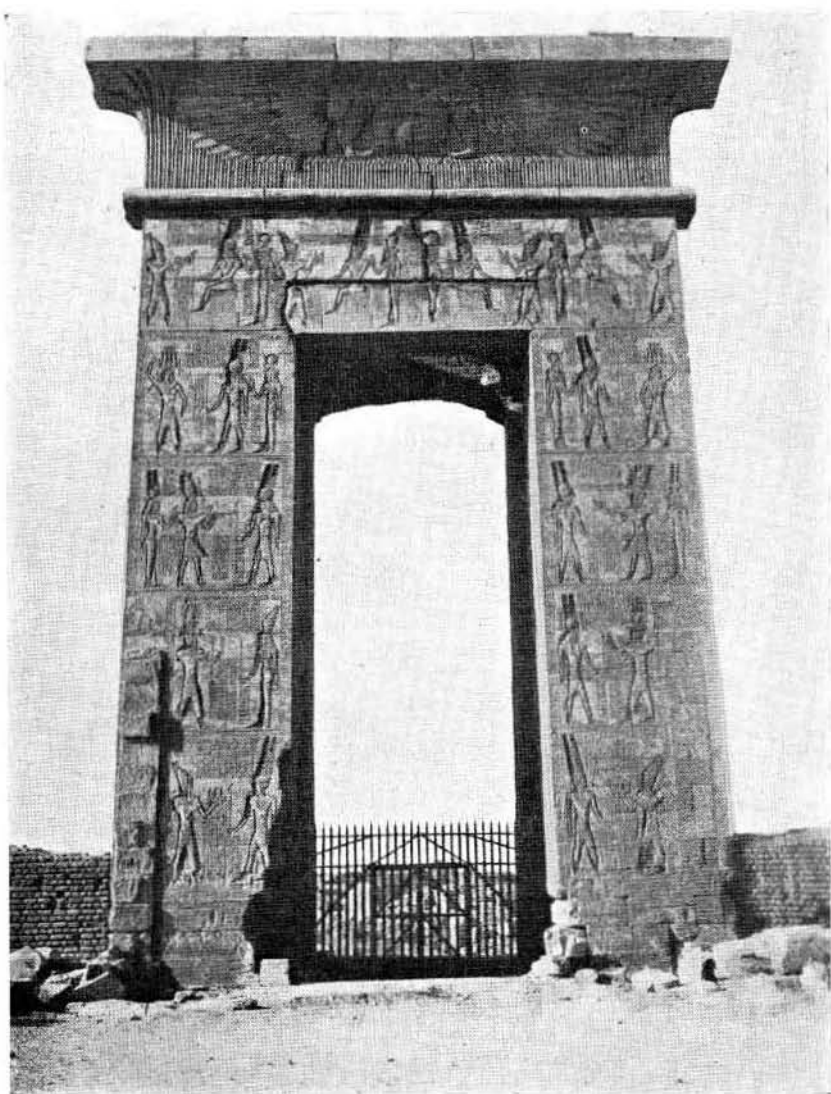
Que se produisait-il ? Si l'on examine la photo de la planche XXXVIII, on constate que l'architrave formant linteau de la porte s'est fendue et que les pierres se sont disjointes au-dessus depuis ce linteau jusqu'à la corniche : sur la face sud le même phénomène se constate mais l'écartement est moins considérable (pl. XXXVIII).

Or, c'est sur cette face que les pierres tombèrent, le mouvement d'écartement vers l'extérieur se continuait donc. L'attaque des fondations par les infiltrations provoquait un mouvement d'ouverture vers le haut des deux montants, mouvement qui avait été suffisamment puissant pour

briser les linteaux, et qui risquait de s'aggraver du fait même que ces linteaux ne jouaient plus le rôle de tirant.

Porte d'Amon Ré Montou, face Nord, avant les travaux

- 1° La consolidation de l'élévation des montants;
- 2° La consolidation des architraves et dalles de plafond ou de ce qui en reste;
- 3° La reprise en sous-œuvre des fondations.

Les deux premiers points furent menés à bien cette année, mais nous n'avions ni le temps ni les crédits nécessaires pour entreprendre les fondations. Pour obvier au mouvement latéral, il fallait étayer les montants à l'est et à l'ouest : malheureusement le magasin de Karnak, fort riche en poutres de bois avant la guerre avait été mis à contribution par les autres chantiers, notamment par ceux de Philæ et il ne me restait pas suffisamment de bois pour faire et ce travail et l'étalement du deuxième Pylône. Je devais donc courir au plus pressé faire un étalement provisoire en bois, le remplacer le plus vite possible par des contre-forts en maçonnerie, et reprendre le bois pour le pylône.

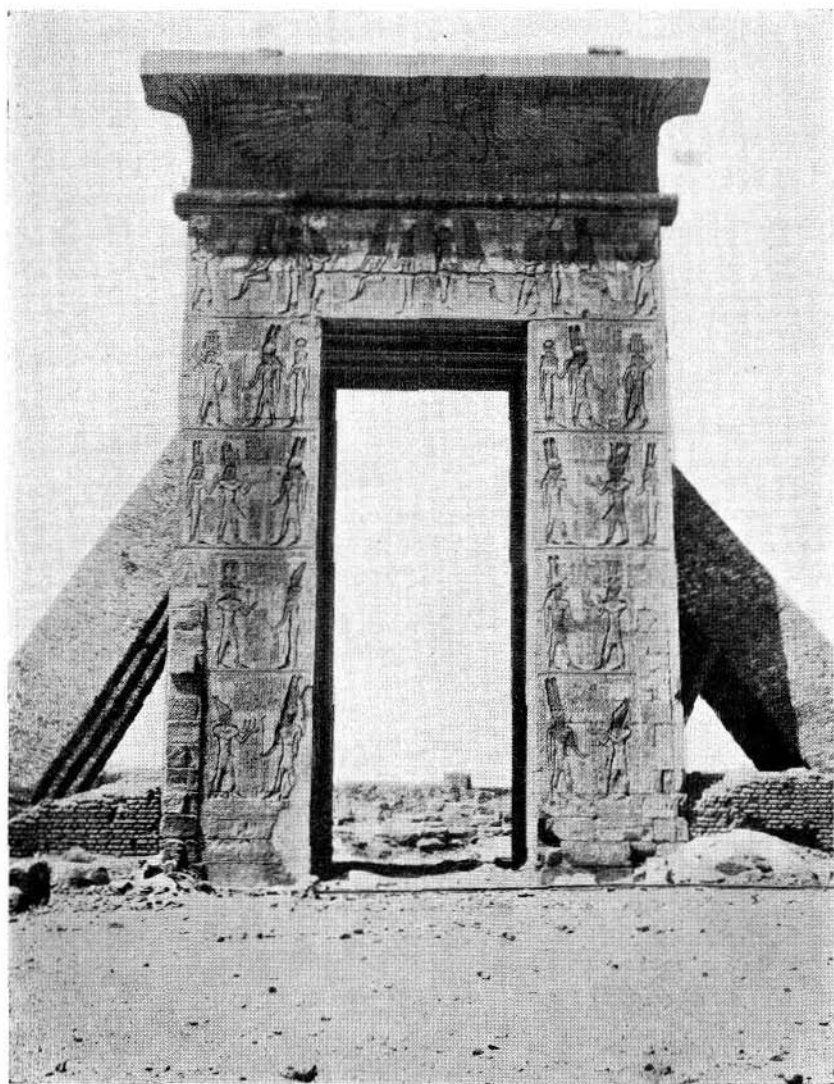
Porte d'Amon Ré Montou, face nord, après les travaux.

La consolidation des montants fut faite en briques cuites, sauf à la base où l'attaque du salpêtre avait élargi les joints et où nous avons pu injecter du ciment liquide, après nettoyage soigneux de la terre et du sable qui les remplissaient. Les pierres tombées furent remises en place, après avoir été sciées parallèlement à leur face décorée pour faciliter la manœuvre.

Les contre-forts en briques sont au nombre de trois de chaque côté : ils ont été établis, comme on le voit sur les photos, en laissant un vide entre leur base et celle des montants pour permettre la reprise en sous-œuvre des fondations. Je demande un crédit spécial pour ce travail pour la campagne 1947-1948.

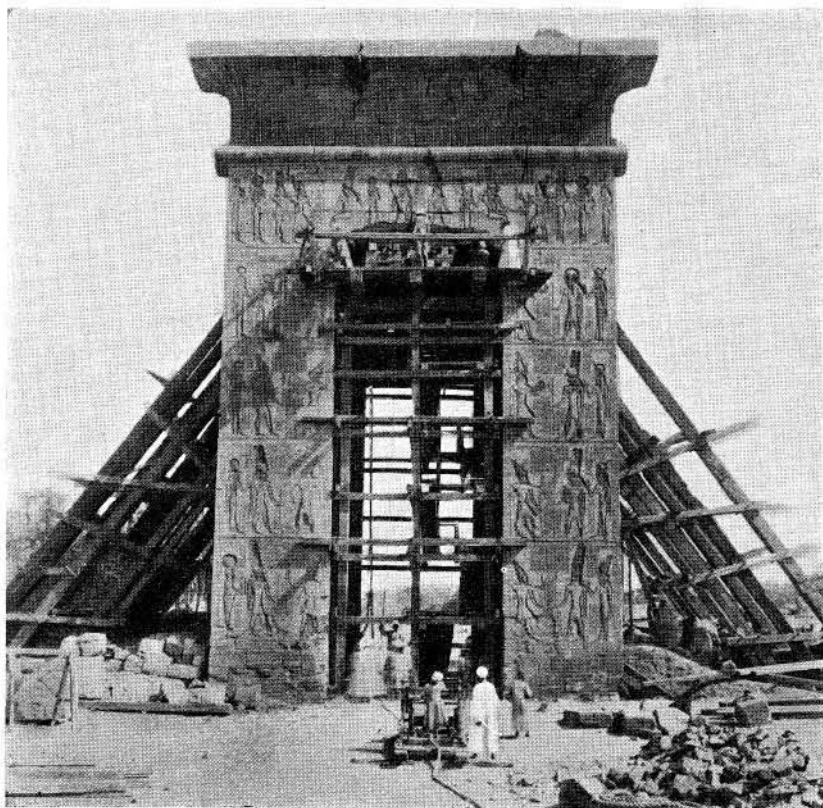
La porte d'Amon Ré Mentou, pendant les travaux.

Le linteau sud fut consolidé comme les architraves de la Salle hypostyle, poutrelles encastrées dans les montants, radier de béton armé, muret de briques, il en fut de même pour les dalles de plafond délitées.

Mais pour le linteau du nord une nouvelle méthode fut employée. Décorée à l'époque ptolémaïque, il ne restait aucune marge pour encastrer les poutrelles extérieures et cependant nous étions obligés d'en placer de part et d'autre du linteau. Sur la surface nécessaire se trouvaient la

partie inférieure des scènes, base des sièges, pieds des personnages, fin des colonnes de texte : il ne pouvait être question de les détruire. Heureusement, M. Stoppelaëre avait à ce moment une équipe de mouleurs travaillant à Gournah. D'accord avec lui, je demandai à M. Drioton l'autorisation de faire venir un des mouleurs pour le travail suivant : toutes les parties qui devaient être sacrifiées, faces extérieure et inférieure, furent moulées : les tailleurs de pierres pratiquèrent l'encastrement et furent assez adroits pour détacher le bas des colonnes de texte sans abîmer celui-ci. Les parties moulées en plâtre de Paris coloré de la teinte de la pierre furent mises en place, ainsi que les colonnes de texte originales. La photo de la planche nord montre le travail et la partie remplacée se distingue par une couleur un peu plus claire, due à une légère efflorescence de sel qui s'est produite après le démontage de l'échafaudage : ce sel sera gratté sur le plâtre l'an prochain et la surface en sera durcie soit au silicate, soit par pulvérisation d'acétone-celluloid. Du reste le plâtre est de très longue durée dans un pays aussi sec.

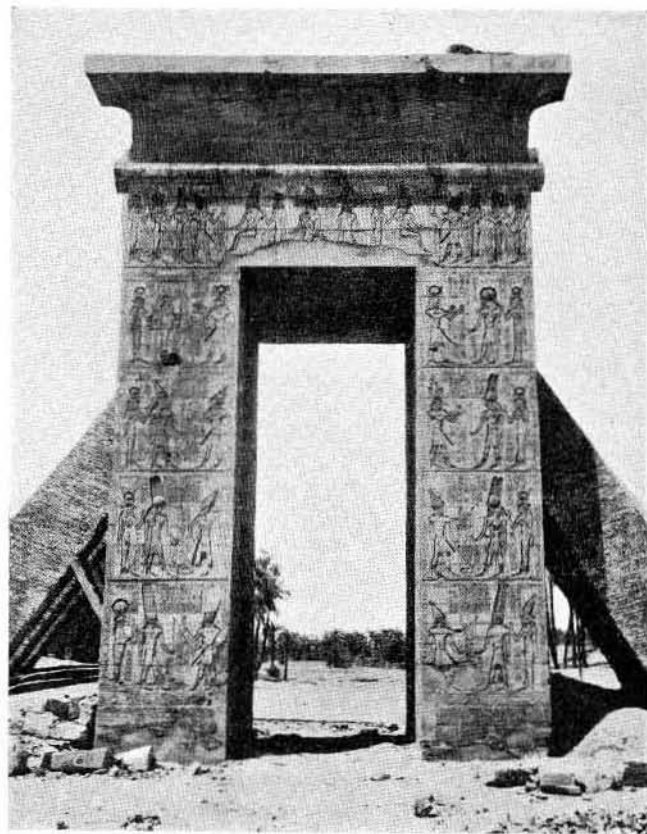
En outre, les faces intérieures de la porte étaient en mauvais état. Il y a longtemps, et les premières photos le prouvent, que les pierres de parement du montant est, sur une hauteur de près de six mètres, s'étaient décollées et avaient disparu.

Portes d'Amon Ré Montou, face sud, avant et après les travaux.

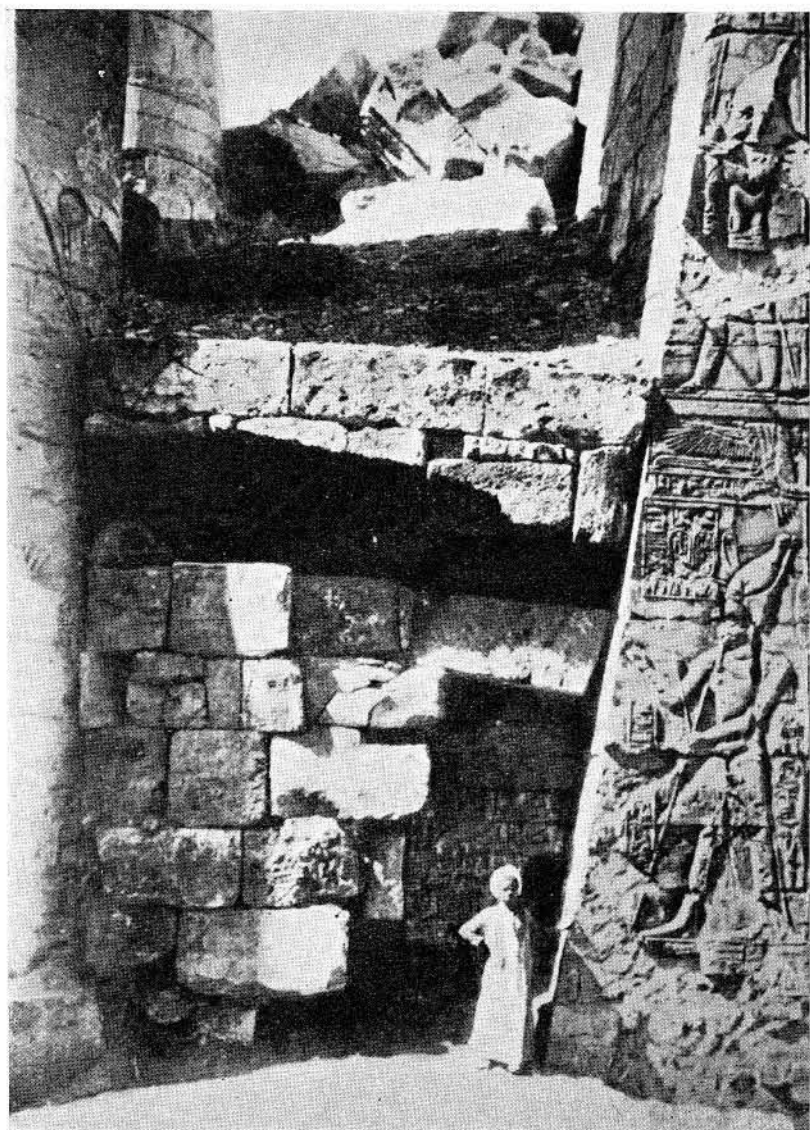
Ce n'est pas d'aujourd'hui que date cet état critique : dès l'antiquité des contre-forts avaient été construits, l'un entre le pylône et la grande colonne de la rangée sud, l'autre de la même façon mais s'appuyant sur la colonne basse. Le premier a été enlevé par Legrain, on en voit la photo dans son ouvrage *Les Temples de Karnak* publié par la Fondation Égyptologique Reine Élisabeth (p. 147), et que je reproduis (pl. XLIII).

Le contre fort antique, entre le II^e pylône et la I^{re} colonne de la rampe sud.

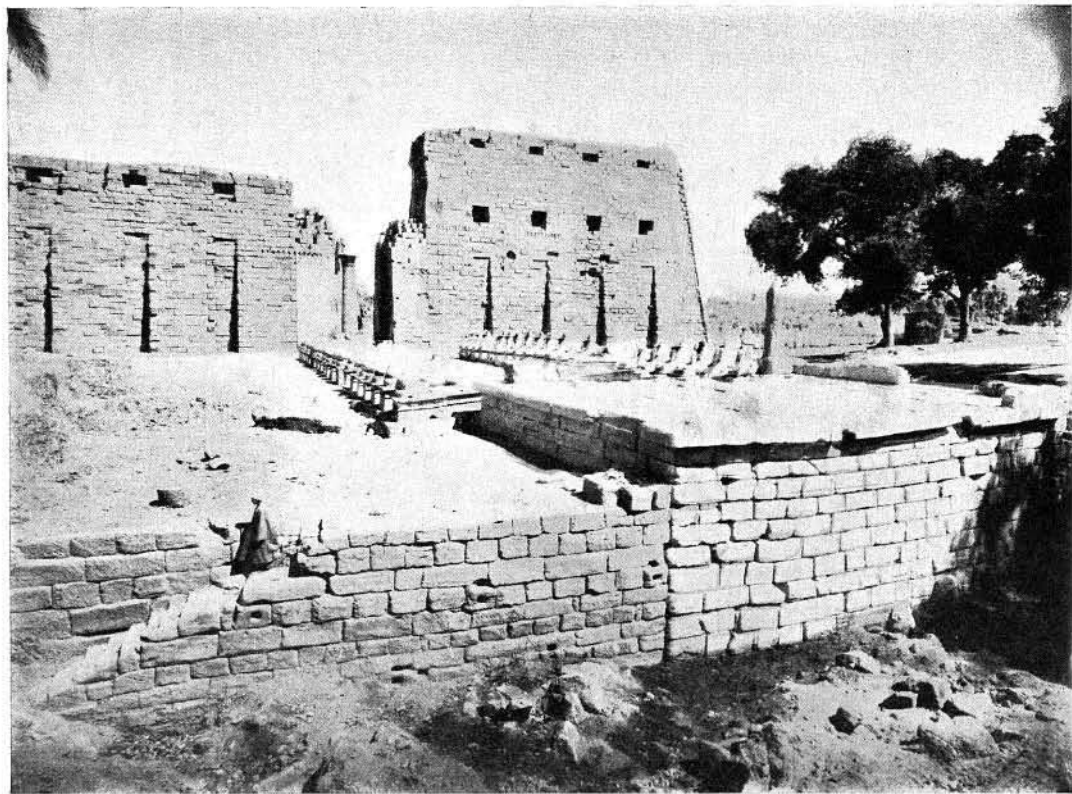
J'ai trouvé un mur de soutènement, s'accrochant à la face nord du quai, très probablement postérieur à celui-ci et s'étendant vers le nord. Ce mur, véritable quai, est muni d'un escalier et à deux hauteurs différentes, d'entailles dans les pierres qui permettaient d'attacher la barque (pl. XLVIII).

Quant à l'affaissement, raison de cette petite fouille, il est évident, les photos actuelles comparées à celles de Legrain (*Les Temples de Karnak*, p. 11) prouve que la courbe des joints horizontaux s'est accentuée. Là aussi il sera nécessaire de faire une reprise en sous-œuvre.

Le quai prolongeant la tribune de l'Ouest.
