RAPPORT

SUR LES TRAVAUX DE KARNAK

(1933-1934)

M. HENRI CHEVRIER.

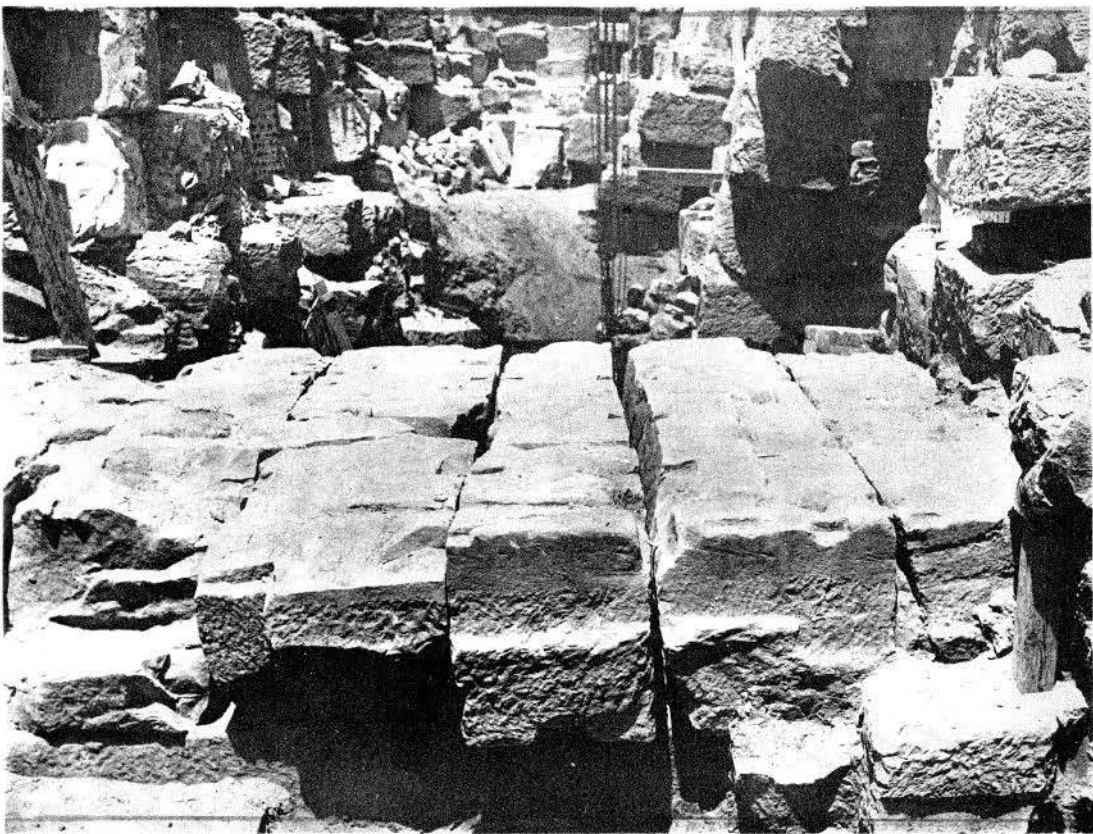
Massif de fondations d'un des mâts de Thoutmès III ou d'un obélisque mis au jour dans l'aile nord du III^e Pylône.

Nous avons d'abord mis au jour la plate-forme entrevue en 1929 quand le travail fut entrepris dans l'aile nord ⁽¹⁾. J'avais pensé alors que nous étions en présence des fondations du pied-droit de la porte centrale. En réalité, il s'agit d'un massif de fondations destiné soit à un obélisque, soit plus probablement à un des mâts décoratifs érigés par Thoutmès III et que l'on voit sur le tableau qui se trouve au nord du Sanctuaire de la Barque Sacrée ⁽²⁾. Un massif semblable se trouve en face, dans l'aile sud. J'espère pouvoir l'an prochain descendre assez profondément pour trouver les dépôts de fondation qui dateront peut-être ces deux monuments.
